# 永大 銘樹モクトーンの床材 「ニレ」 についての不具合

## トラブル事例 フロアコーティング

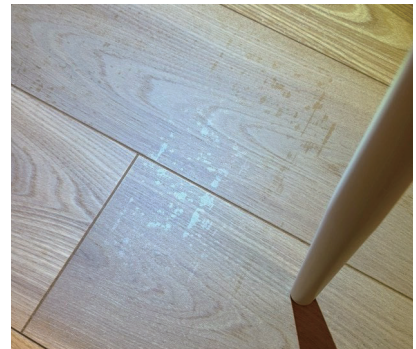
施工中

当日は間違いなく施工中の写真も撮っており、均一に塗れていることを確認。乾燥後も入室して仕上がりに問題ないことをチェック済み。しかし、その 5 日後入居されたお客様より、翌日には剥がれているように見える箇所があるとご指摘あり。

訪問してみたところ、広範囲に、そして斑らに光沢が引けている箇所があった。面積の割に剥がれカスなどは一切出しておらず、剥がれていないことをお客様にも確認いただいた。

- 1 件目：床材にノリや何かの成分が残っており、それが反応しているのではないか。
- 2 件目：塗布量が少ないのではないか。角や他の箇所との塗布量の違い。
- 3 件目：巾木付近は新築時の養生ボードを固定する粘着テープ成分やボード成分の影響があるのではないか。

対処方法は、ひとまず足付けシートの交換タイミングを増やすこと、足付け自体を通常よりも 4～5 倍かけ、端っこも手やすりなどで足付けすることを意識すること(もちろん 1-3 件目も脱脂はラッカーシンナーで行ってます)が一番有力な解決策と考えております。  
いかんせん、施工当日の乾燥後では仕上がり不備が出ないので、施工時に徹底して処理をする、のみの対応方法になります。

下地剤塗布前の事前清掃にて、目に見えない補修剤や養生成分などの影響も否定できないため、養生ボードや粘着テープの種類を確認し、ボードと粘着テープの成分を調べる必要があります。足付けを増やしても剥がれではないので効果的ではなく、溶剤清掃や洗浄方法を取り入れるなどの事前清掃方法の見直しと、プライマー塗布量の確認と端と他の箇所の塗布量の均一施工方法の見直しが必要かと思われます。

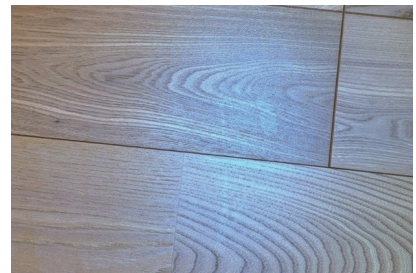
施工後

3 件目のアフター対応結果からも、上塗りで均一な仕上がりの層が完成したことから、極端にツヤが引けているように見えた 1 層目も、塗膜が剥がれているわけではなく、塗膜自体は存在していて、何らかの要因で光沢が引けているだけと考えられる。

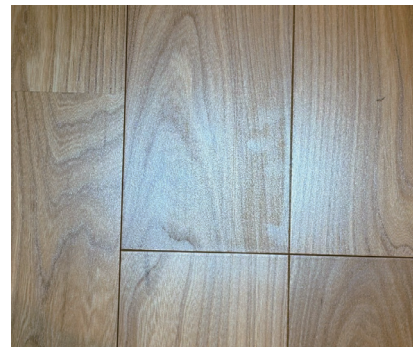
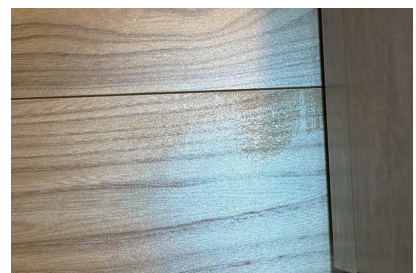
物件の引き渡しまで日数に余裕があったので、翌日夕方に再度仕上がりを見に行ったところ、全体的には概ね綺麗だったものの、よくライトで確認したら、角付近など、一部光沢が引けているところを発見した。

1 件目の問い合わせも踏まえ、対策を取るために、全面の足付けの量を目安として 4 倍ほどに増やし、また光沢を少しでも出すために M プラの割合を 2:1:6 に変更。塗布量も気持ち多めにした。

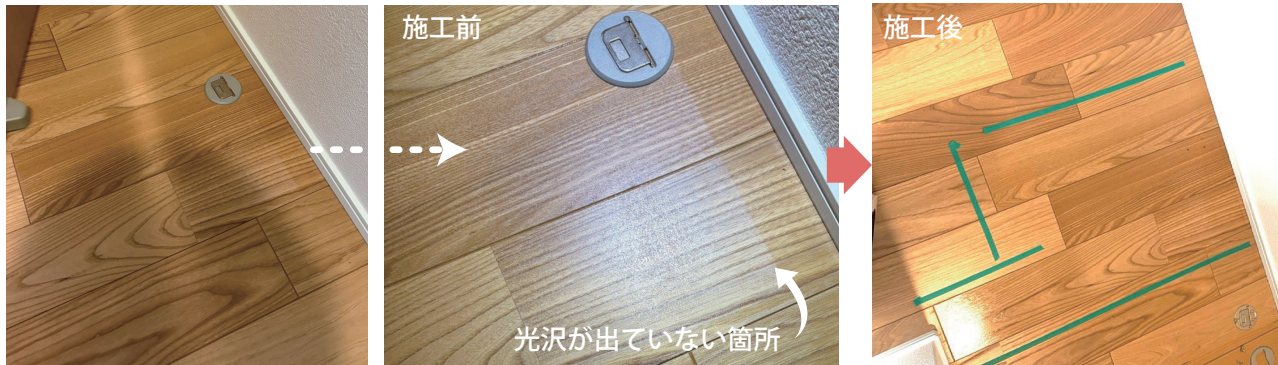
施工から数日後、入居間も無くのお客様より色が違う箇所があると問い合わせがあった。

症状は似たようなもので、色の違いは光沢差によってそのように見え、間違いなく塗り漏れるような場所ではなく、当日仕上がりの確認もしていたはずだが、明確な光沢差が出ている箇所が洋室 1 部屋の一部分だけあった。こちらは光沢が出てもいいから均一であって欲しいというお客様の意向で、ピース単位で上塗りを実施した。上塗り乾燥時点で均一な状態になり、再施工 1 週間後お客様に確認を入れたが、ツヤは少し出ているものの、ピース単位では均一になってくれて満足している、と了承が取れている。
