有機溶剤労働災害

1 新築工事現場の浴室の防水工事の作業中、有機溶剤（トルエン）中毒となり入院

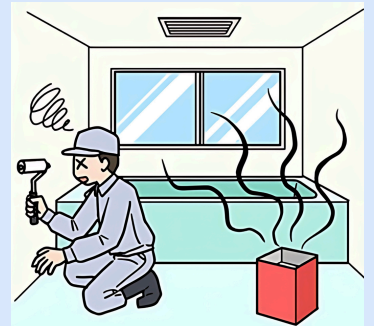
新築工事現場の浴室の防水工事で、塗料の塗布作業中に発生した。

被災者は新築工事現場の浴室の防水工事において、壁面にプライマーと呼ばれる塗料を手持ちのローラーを使用して塗布する作業を一人で始めた。他の職人が作業に訪れたところ、浴室内に溶剤臭が充満しており、被災者が倒れているところを発見した。被災者は病院に搬送され、「有機溶剤（トルエン）中毒、一過性意識障害」と診断された。2日間入院加療後に回復し、退院した。

- ① 室内で有機溶剤を取り扱う業務については、窓等の開放を行うとともにブローア等で強制換気等を行い、有効な保護具の使用を徹底すること。
- ② 屋内作業において、有機溶剤を用いる塗装作業は有機溶剤作業主任者を選任し、ばく露防止のための換気方法、作業方法等を事前に検討すること。
- ③ 作業者に有機溶剤の中毒防止のための安全衛生教育を行うこと。
- ④ 元請は下請けに対して、有機溶剤中毒防止のための安全衛生教育、換気の方法、保護具の適切な選択と使用方法などについて、指導援助を行うこと。

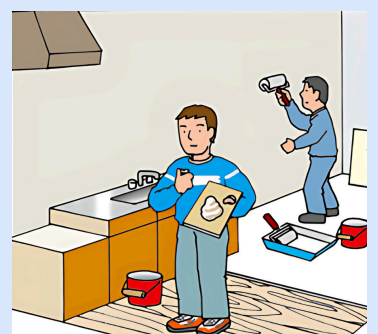
2 集合住宅の室内改装工事で、接着剤に含まれていた有機溶剤の蒸気に引火し、爆発

集合住宅の室内改装工事で有機溶剤の蒸気が引火し、労働者3人が火傷を負った事件です。

壁下地材設置工事を行い、作業中に接着剤の乾燥を待つ間、作業者がライターを使ったことで爆発が発生しました。接着剤にはn-ヘキサンが含まれており、換気されていなかったため、蒸気が室内に充満していました。

安全対策を講じず、作業者は有機溶剤の危険性についての知識が不足していました。

- ① 有機溶剤を使用する場合は十分な換気を行い、火気を使用しない。
特に接着剤使用時は、成分の危険性を調査し、水溶性などの安全なものを選ぶことが重要。
- ② 作業内容や材料の危険性を検討し、安全な作業計画を作成し、作業者に周知徹底する。
- ③ 有機溶剤の危険性について教育し、換気や火気の排除、個人用保護具の使用を徹底。技能講習を修了した者を有機溶剤作業主任者として選任することも必要。

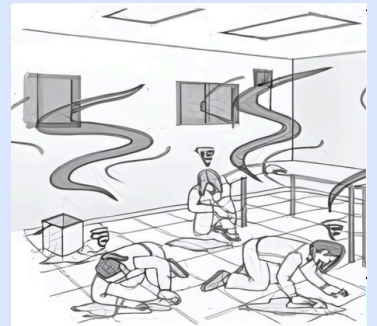
3 地下貯蔵庫の床塗装工事中有機溶剤中毒

住宅の新築工事で、地下貯蔵庫の床と幅木の塗装作業が行われました。作業はAとBの2名によって、2日間の予定で実施され、初日は壁の手直し後、塩化ビニル樹脂エナメルの下塗りと上塗りを行いました。換気扇を稼働させながら作業し、防毒マスクは使用しませんでした。2日目も同様の条件で作業が続きましたが、AとBは気分が悪くなり、床に倒れました。工事発注者が発見し、救助され病院へ運ばれました。

- ① 屋内作業場等の壁、床又は天井について行う有機溶剤業務を行う場合で局所排気装置の設置が困難な場合、適切な全体換気装置を設けること、また、既設の全体換気装置を使用する場合において適切な性能を確認すること。(本件の場合、 $24\text{m}^3/\text{分}=1,440\text{m}^3/\text{時}$ 以上の性能を要す。)
- ② 全体換気装置を設けた場合、作業者は送気マスク又は有機ガス用防毒マスクを使用すること。
- ③ 作業者に対し、有機溶剤の有害性、呼吸用保護具の適切な使用方法について安全衛生教育を行うこと。

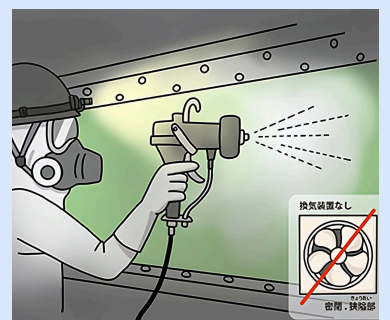
4 水系剥離剤を用いた橋梁塗装の剥離作業中の中毒

橋梁の塗替塗装のため、吊り足場上において電動ファン付き呼吸用保護具（防じん機能付き防毒マスク）を着用して剥離剤（ベンジルアルコール 30～40%含有）の吹付作業を単独で行っていた被災者が倒れていたところを発見された。夏季の気温が高い日の午後の作業であった。作業場所は剥離対象の塗料に含まれるPCB及び鉛の飛散防止のため隔離措置が施された狭隘空間であり、通風はなく、剥離剤を吹き付けると有機ガスの濃度が上がり続ける状態であったが、排気装置の設置等の措置は講じられていなかった。

- ① 夏期の高WBGT値の暑熱環境下での剥離剤噴霧作業は避けるべき。
- ② 作業中の水分補給が難しいため、頻繁な休憩を設けて熱中症を防ぐ。
- ③ 密閉化の際も有機溶剤中毒を避けるために広い空間を確保。
- ④ 送気マスクや換気装置を使用し、常に新鮮な空気を供給する。
- ⑤ 送気ラインの取り扱いや発動機の排ガスに注意し、必要に応じて空調を検討。
- ⑥ 防じん防毒マスクと換気装置併用時は、吸収缶を頻繁に交換。
- ⑦ 作業者の体調不良時には監視者を置き、単独作業を避ける。

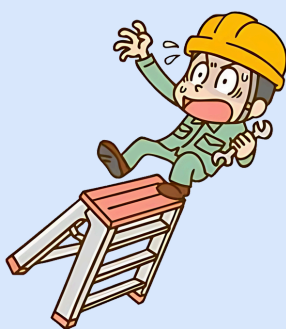
●墜落・転落事故

はしごや足場からの転落、高所からの落下などが挙げられます。特に、天井裏や狭い場所での作業、高所での作業は注意が必要です。

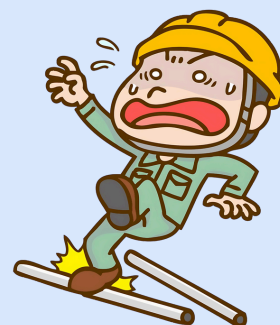
●転倒による事故

塗装やコーティング剤などにより床面が滑りやすくなっている場合、足場が不安定だったり転倒しやすくなります。
