# フロアコーティング 不具合情報

床材メーカー：大建工業      種類：ハピアフロア トレンドウッド柄  
フロアコーティング種類：シリコンフロアコーティング

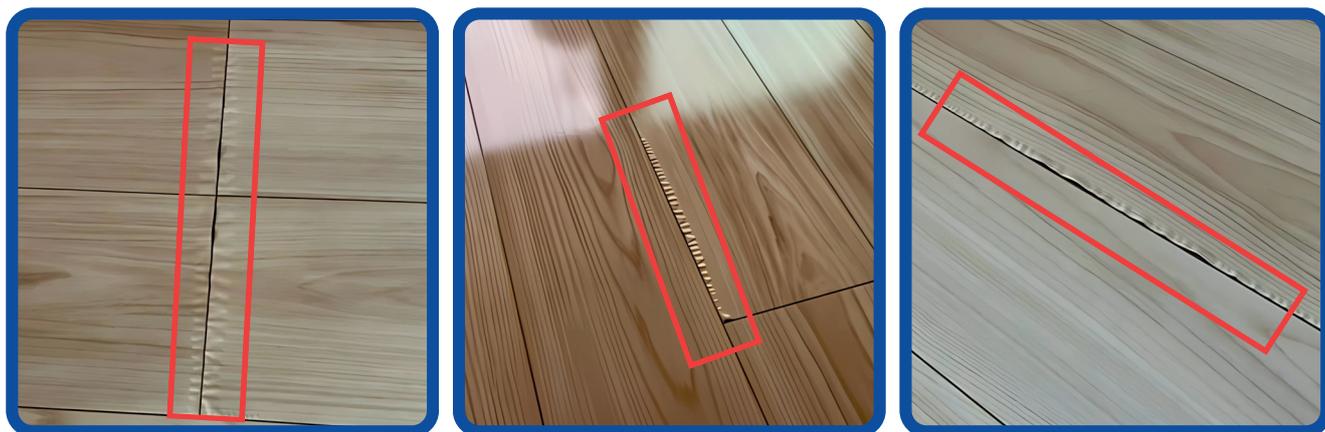
過去に、サンロードアートシリーズで発生していた床材表面シートが溶剤に侵されてブクブクになる事例が、上記の床材でも発生したとのこと。ハピアフロア トレンドウッド柄シリーズとなりますので注意が必要です。

- ① 溶剤清掃時は、IPAまたはアルコールを使用し手拭きで清掃。
- ② 下地剤や仕上剤は、垂らし塗りやモップにコーティング剤を染み込ませたものを床材の上で絞ったりなど、コーティング剤を1箇所によく溜めて伸ばす施工手法は控え、モップに1往復程度のコーティング剤をふくませ塗布する。
- ③ 下地剤や仕上剤は、規定塗布量の最低塗布量にて塗布する。

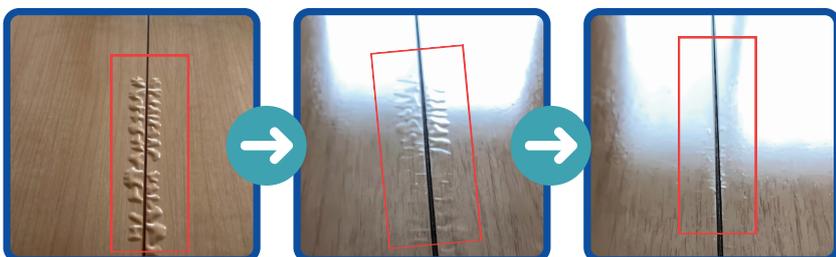
発生時

補修時

補修後

ヒートガンやドライヤーで発生個所を温めながらクロスジョイントローラー圧着したら補修可能です。
